RAPPORT D'ENQUÊTE MARITIME
M02C0064

ABORDAGE

ENTRE LE VRAQUIER DES GRANDS LACS
CANADIAN PROSPECTOR
ET LE TRANSPORTEUR DE COLIS LOURDS *STELLANOVA*
SUR LA VOIE MARITIME DU
SAINT-LAURENT (QUÉBEC)
LE 12 OCTOBRE 2002

Rapport numéro M02C0064

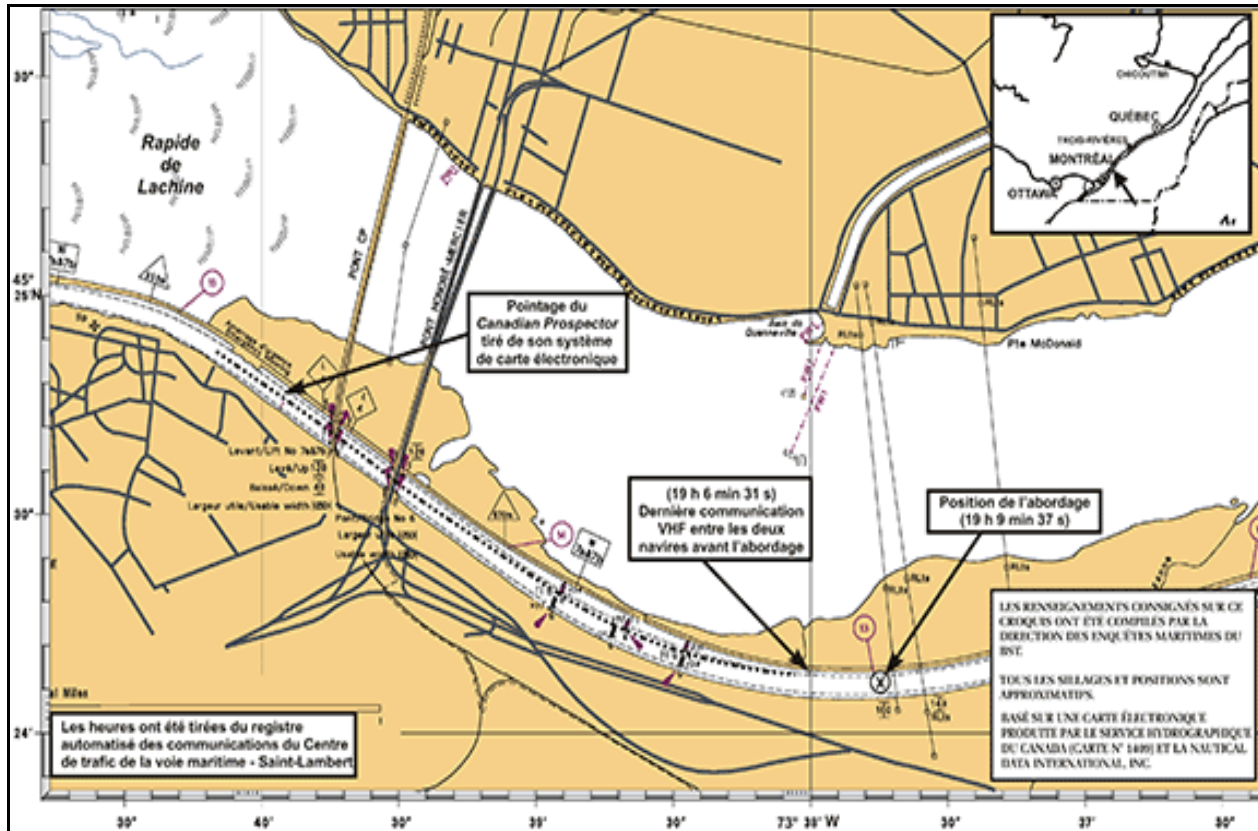
Figure 1. Schéma des lieux de l'accident

Peu après, le *Stellanova* fait une embardée vers le centre du chenal. Le pilote ordonne au timonier de mettre la barre à gauche toute, mais le *Stellanova* poursuit sur l'embardée à tribord. À 19 h 6 min 31 s, le *Stellanova* avise le *Canadian Prosperator* qu'il revient vers le côté nord du chenal et que les deux navires devraient exécuter leur passage de bâbord à bâbord. Le *Canadian Prosperator* rejette catégoriquement la proposition et demande immédiatement une confirmation de l'arrangement précédent concernant un passage tribord à tribord. Le *Stellanova* répond que sa machine principale est engagée en marche arrière toute.

On rapproche le *Canadian Prosperator* du côté nord du chenal pour donner au *Stellanova* le plus d'espace possible afin d'éviter l'abordage. Toutefois, l'abordage se produit à 19 h 9 min 37 s. On estime l'angle d'impact à environ 120°. Dès l'impact, le *Canadian Prosperator* évite sur bâbord et sa vitesse-fond passe de 4,1 noeuds à 2,3 noeuds. Au moment de l'impact, le *Stellanova* est poussé en direction de la rive sud du chenal, où il percute la bande. La mèche du gouvernail et le gouvernail sont gauchis, causant une fuite d'huile hydraulique dans la Voie maritime. À 19 h 12, la station Beauharnois de la Voie maritime reçoit un rapport sommaire des avaries.

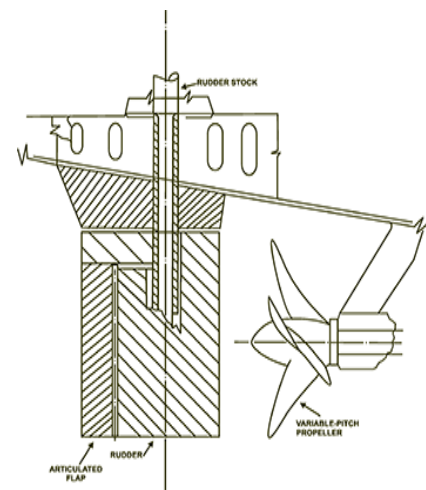
Figure 2. Croquis d'un gouvernail de type Becker

En ce qui a trait aux systèmes de commande du gouvernail et de propulsion, le *Stellanova* est différent d'un navire classique, car il est équipé d'un gouvernail de type Becker et d'une hélice à pas variable (voir la figure 1). Ainsi, pour accroître davantage la manoeuvrabilité du navire, le gouvernail est muni d'un volet articulé à l'arrière. La barre peut être tournée jusqu'à 35° (en mer) ou 45° (dans le port). Le volet s'articule automatiquement dans la même direction que le gouvernail. Ceci augmente l'angle de barre, et le ratio gouvernail / volet peut atteindre 2 pour 1. L'efficacité du gouvernail donne ainsi au navire de bonnes qualités manoeuvrières dans différentes conditions. Toutefois, l'enquête a permis d'apprendre qu'au moment où le

pas de l'hélice est réduit rapidement, alors que le navire est en marche avant, celui-ci aura tendance à abattre inopinément d'un côté ou de l'autre et ce, sans que le navigateur puisse en prévoir la direction.

Dans des eaux resserrées, la marge d'erreur est faible et il est difficile de reprendre le contrôle d'un navire après que celui-ci a commencé à embarder. C'est pourquoi il est essentiel que le pilote et le capitaine coordonnent leurs actions et exercent une surveillance étroite de la progression du navire de façon à établir ensemble un modèle mental de l'ensemble de la situation. Après l'embarquée vers bâbord, il s'est avéré impossible de stabiliser la trajectoire du navire au centre du chenal. Cela donne à penser qu'il n'y a pas eu une coordination efficace entre le pilote et le capitaine – le capitaine ayant une compréhension approfondie des qualités manoeuvrières du navire et le pilote disposant de grandes connaissances des conditions locales. Le pilote avait une certaine expérience de la conduite de navires équipés de gouvernails de type Becker dans des conditions normales, mais il connaissait peu leurs réactions en situation d'urgence.

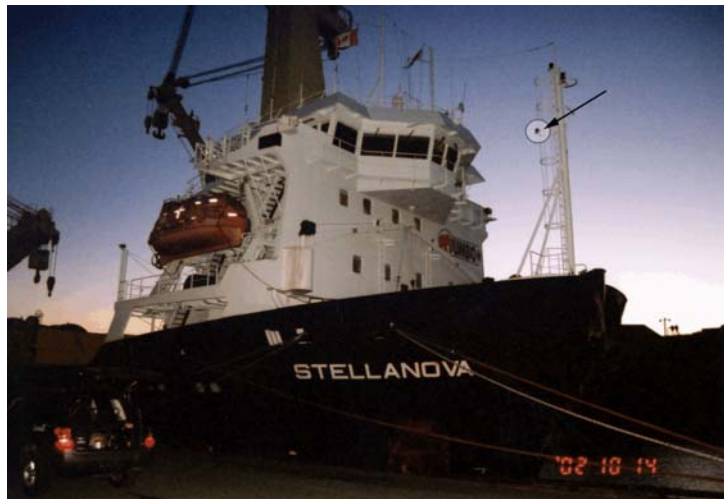
Photo 3. Vue vers l'avant à partir de la passerelle montrant le feu de gouverne bleu

La passerelle offre une bonne visibilité vers l'avant. Le feu de gouverne bleu est situé à la hauteur de la passerelle, à l'arrière du mât avant (la photo 3 montre la position du feu bleu).

Comme la distance entre la passerelle et le mât avant n'est pas très grande, le feu bleu n'est pas une bonne référence visuelle pour la conduite du navire.

Lors de l'événement, la timonerie du navire était située sur l'avant du navire et le feu bleu (feu de gouverne) ne constituait pas une bonne référence visuelle permettant de juger de la progression du navire. Par conséquent, il fallait absolument qu'on voit la poupe pour avoir une bonne idée du comportement et de la réponse du navire. Comme l'aménagement du poste de barre et de la salle des cartes gênait la visibilité vers l'arrière, il n'était pas possible de bien voir l'arrière du navire et, partant, d'avoir de bonnes références visuelles pour se faire une idée de la situation à partir du poste de barre. Pour cette raison, il était plus difficile de s'acquitter des fonctions de navigation à partir du poste de commande central.

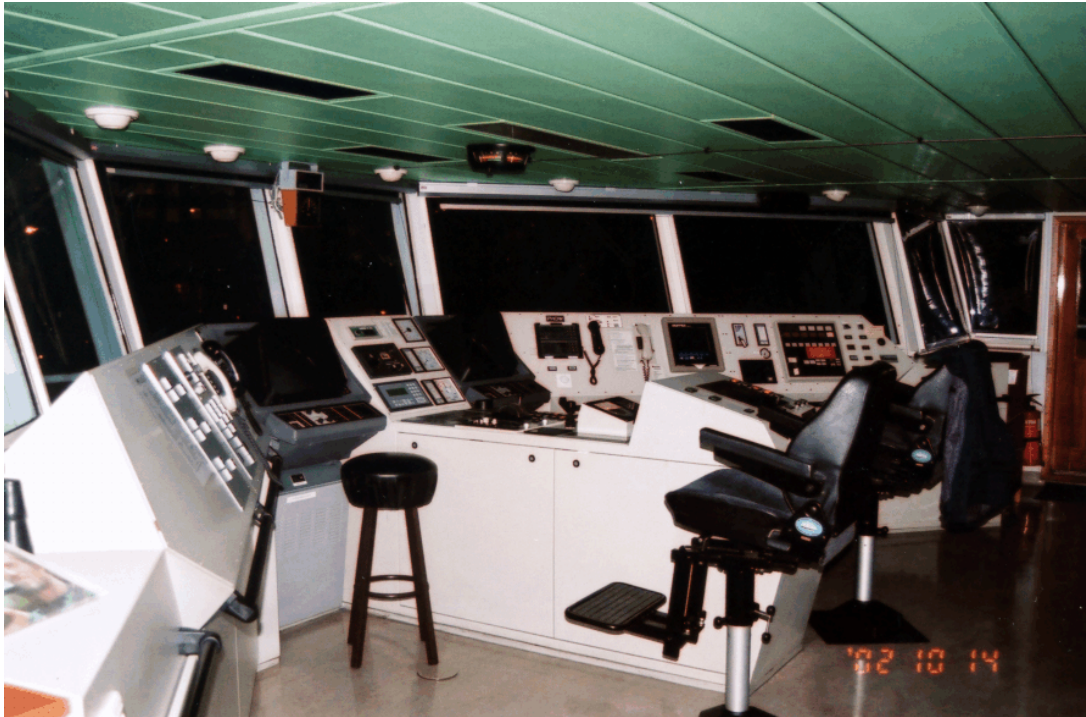
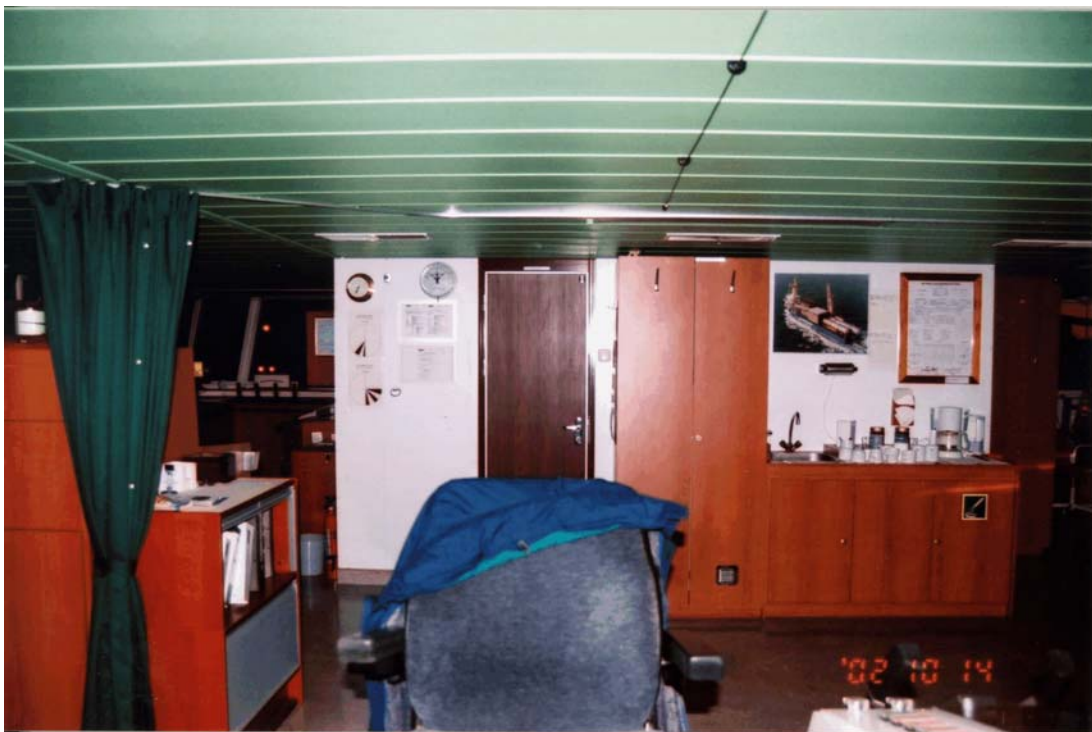
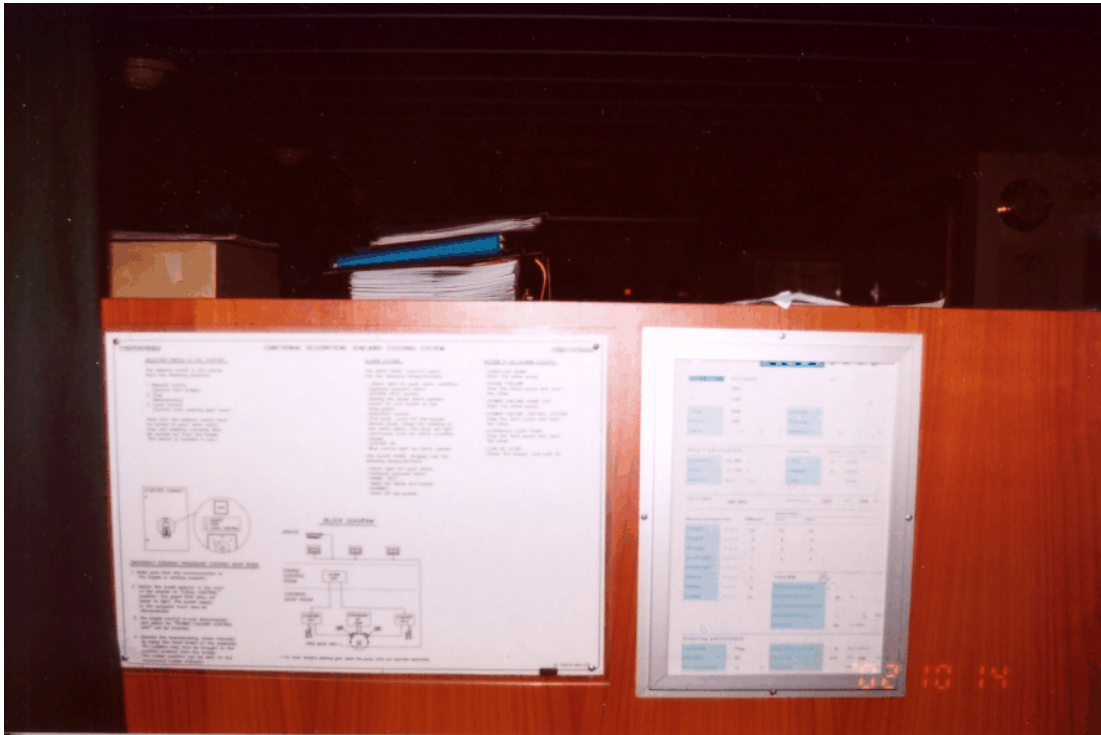
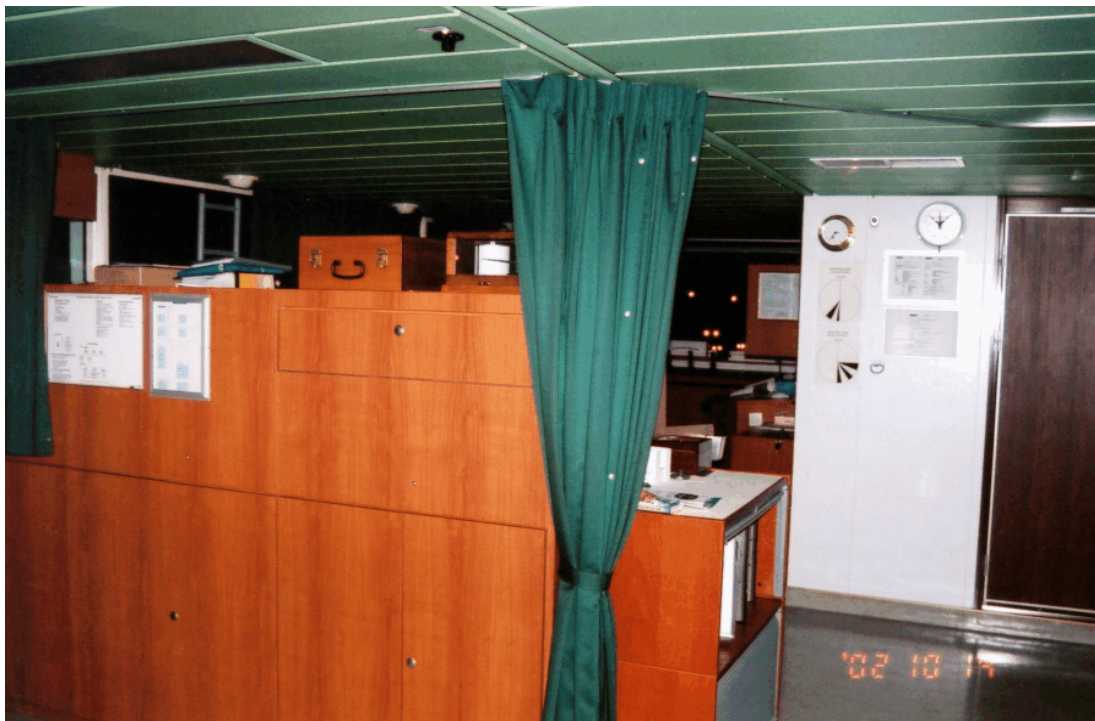
Annexe A – Ergonomie de la passerelle du Stellanova

À bord du *Stellanova*, la timonerie est aménagée suivant le concept de passerelle intégrée. Du poste de commande, la vue vers la hanche tribord est limitée en raison de la huche surmontant la table à cartes (voir les photos à l'annexe A) et de la grue placée sur le côté tribord. Sur l'axe du navire vers l'arrière, la visibilité est aussi réduite en raison de l'accès vers les ponts inférieurs des emménagements (voir les photos à l'annexe A). Pendant la navigation, on doit prendre place sur le côté bâbord de la passerelle ou sur un des ailerons pour être en mesure d'assurer une veille visuelle vers l'arrière.
